הנדון : אישור יציבות מבנים בבית - ירח .

שם המתקן: בדיקת הארקות לוחות ראשיים ב"ס בית ירח
שם המזמין: קיבוץ שער הגולן
תאריך הבדיקה: 8.8.16
בוצע ע"י אינג' יעקב קינן מהנדס חשמל בודק
מספר רישיון מהנדס חשמל 022774
מהנדס בודק 622774

דוח בדיקה

הנדון : מדידת קרינה אלקטרומגנטית בתדרי RF
בבית ספר תיכון בית ירח, קיבוץ כנרת (קבוצה)

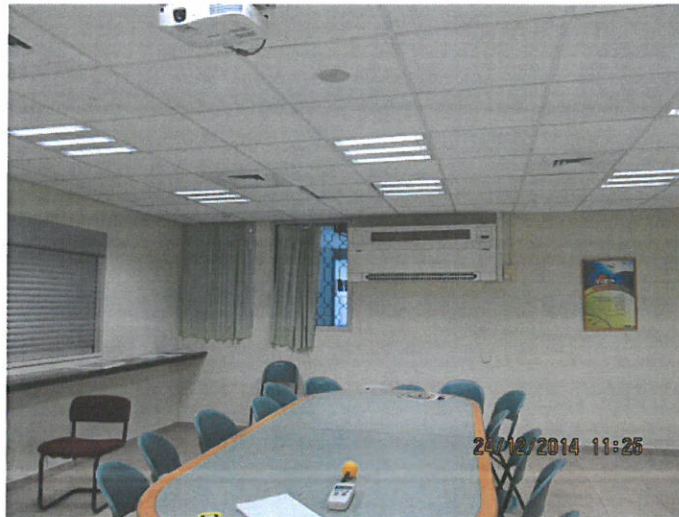
תמונה 1: אולם חדר המורים

*	תיאור מקום המדידה	אכלוס אזור	עוצמת הקרינה שנמדדה [$\mu\text{W}/\text{cm}^2$]	אחוז מהסף הסביבתי [%]
1	באולפן הצילום ליד תיבת התקשורת	ברציפות	0.1	קטן מ - 1
2	בכיתה אומנות ליד יחידת ה - WiFi	ברציפות	קטן מ - 0.1	קטן מ - 1
3	בחדר המורים על שולחן המחשב	ברציפות	0.2	קטן מ - 1
4	במעבדת טכנולוגיה - מחשבים	ברציפות	0.1	קטן מ - 1
5	בכיתה החכמה	ברציפות	קטן מ - 0.1	קטן מ - 1
6	בספרייה	ברציפות	0.2	קטן מ - 1
7	ברחבת החצר בין הבניינים	ברציפות	קטן מ - 0.1	קטן מ - 1
