סקר נגישות

מבנה : אולם בן ציון

מיקום: כנרת (קבוצה)

• תאריך בצע הסקר : בתאריך 19-07-2018.

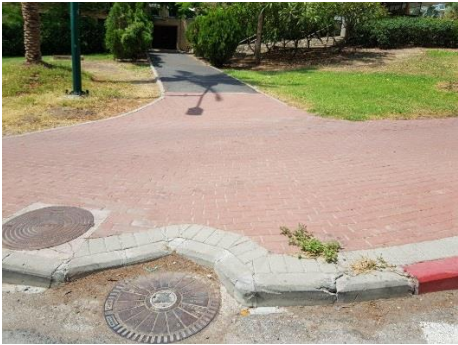
שם מבנה	אולם בן ציון		קבוצת כנרת
1	נושא הבדיקה	תקין / לא תקין	הערות
1.2	<p>תחנת נוסעים : אם קיים – קיימת אפשחת עלייה וירידה למדרכה.</p>

X	<p>יש לבצע הנמכת מדרכה</p> <p>שיפועים מקסימליים עד 10%, מיקום : במפגש שביל הכניסה והרחוב</p>
1.3	<p>הכניסה למבנה : ממפלס המדרכה / השביל , חחב דלת הכניסה , ניגוד חזותי , סימן מוביל, משטח תפקוד ומרווח ליד הידית.</p>

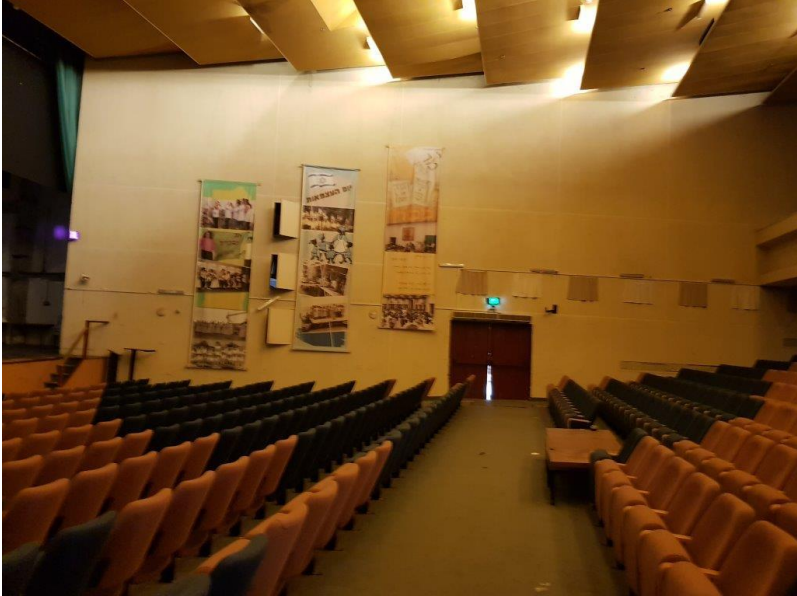
שם מבנה	אולם בן ציון	קבוצת כנרת		
1	נושא הבדיקה	חסרים	תקין / לא תקין	הערות
1.11	<p>מקומות ישיבה מיוחדים : לפחות 4 מקומות בהתאם לדרישות ת"י 1918 חלק 3.2</p>

יש לפנות שטח לארבעה מקומות	X	המיקום במרכז היצע, סוכם בעת הסיור
